# 熱浸鍍鋅

NO.81

## GI 產品沉浸輓痕黑化不均機制調查與改善

蕭志臻<sup>1</sup>、吳智賢<sup>2</sup>

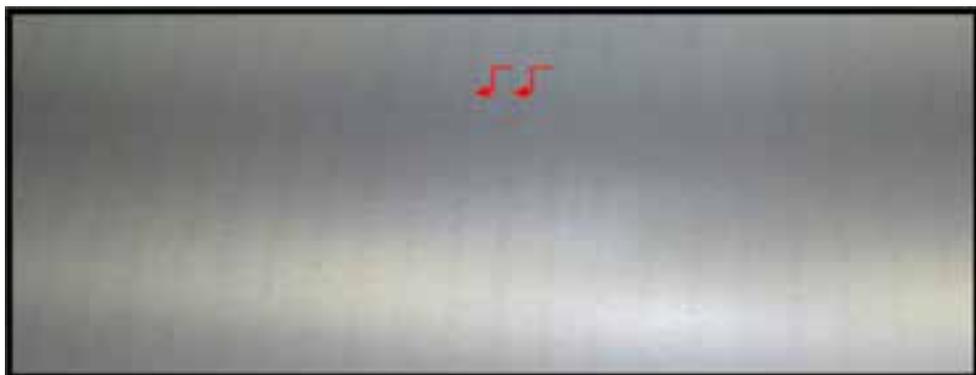
鋼帶於熱浸鍍鋅過程中最重要的設備之一即為鋅槽輥組，其配置包含沉浸輥、穩定輥及矯正輥(圖4)，主要功能為鋼帶經爐區退火後浸入熔融鋅液，再轉向離開鋅槽之重要機構，而沉浸輥為避免鋼帶與其輥面接觸時產生水膜效應打滑而衍生刮傷等缺陷，於輥面設計輥溝使鋅液向外排除，近年來客戶反映的沉浸輥痕狀黑白條紋，即與其表面輥溝型態對應(圖5)。

圖 5 熱浸鍍鋅鋼片表面照片，顯示沉浸輥痕黑白色差條紋。

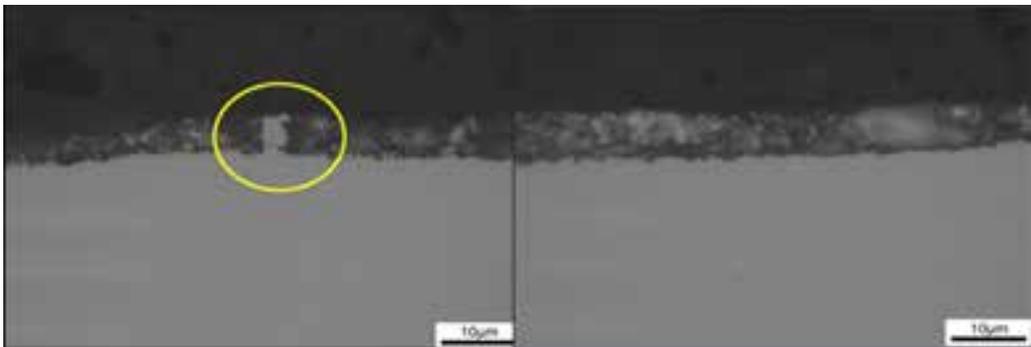
針對沉浸輓痕黑化不均之黑色條紋區域(異常區)進行橫截面金相分析，金相研磨時因鍍鋅層與低碳鋼底材硬度差異大，較軟的鋅層區域因容易被磨到導致凹凸不平，鋅層在金相中的對比較為灰暗，底材較硬的區域在金相影像中為較亮區域。由圖 6 可見在缺陷處之橫截面金相中，灰暗的鋅層中有發現與底材連接之較硬的突起物，而白色條紋處(正常區)則無觀察到此現象。後續以掃描式電子顯微鏡進一步分析，突起物皆為鋅鐵化合物(圖 7)，因此研判缺陷區域有初始合金化的現象。

圖 6 沉浸輓痕黑色條紋缺陷區域的橫截面金相照片，可發現初始鋅鐵合金相(左方黃色圓圈處)，而正常區(右方)則無初始合金相。

當鋅槽內懸浮的鋅渣較多時，會沾附在沉浸輥上造成結晶等現象，若鋅渣累積過多後會填滿沉浸輥原有溝槽，此時沉浸輥接觸鋼帶過程將造成底材局部鏟傷 (小凹坑)，進而造成局部富鋁層較薄，故溝槽區與輥面因富鋁層的差異即產生沉浸輥痕，使相同條件下溝槽區局部的鋅、鐵可以較容易突破富鋁層而產生局部合金化的反應，若鋅槽區張力較大時此現象愈容易發生。

一般生產 GI 產品時，鋼帶入鋅槽溫度傾向於略偏高溫作業，優勢為可降低鋼帶溫度偏低狀況下，接觸沉浸輓時產生結晶風險，避免鋼帶表面出現結晶型沉浸輓痕。但在鋅槽微量鋁含量作業範圍生產 GI 產品時，因富鋁層相對較薄，鋅與鐵易突破富鋁層產生初始合金化反應，故在沉浸輓不產生結晶的前提下，針對鋼帶入鋅槽溫度儘量控制在 500℃ 以下，可減少鍍鋅時產生初始合金化反應機率。

生產電腦機殼用料時，產線限定鋅槽區鋼帶張力上限為單位張力的1.5倍，避免沉浸輥面與鋼帶接觸應力過大，同時鋅渣沿著溝槽轉印至鋼帶，進而加大沉浸輥面與溝槽處的鋅層結晶方位差異，導致黑化後鋅層色澤差異凸顯。

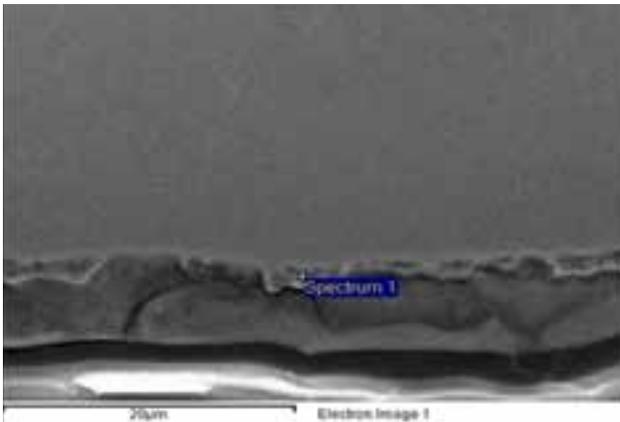
Element	Weight%	Atomic%
Al K	1.09	2.57
Fe K	6.07	6.92
Zn K	92.84	90.50
Totals	100.00

圖 7 初始合金相 SEM-EDX (\*) 分析結果。

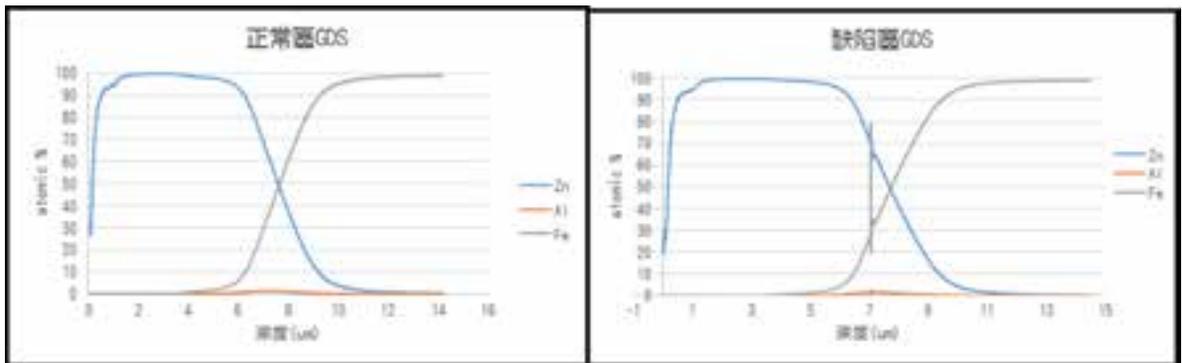
針對以上兩種可能因素列為改善方向，並進一步針對沉浸輥痕黑化不均的黑白條紋以輝光放電分析儀分析，獲得各元素於極表面深度方向的分佈，結果如圖 8 所示。正常區 (白色條紋處) GDS 分析結果，鐵元素濃度隨著 GDS 檢測深度的增加而增加，鋅元素隨著深度的增加而減少，與固相間正常擴散結果相符合。但是缺陷區 (黑色條紋處) 在富鋁

的介面上可以觀察到鋅、鐵元素均有一不連續的現象發生，可知有一鋅、鐵反應發生在富鋁層介面附近，與橫截面金相觀察到鋅鐵初始合金相的結果吻合。

圖 8 (左) 正常區 GDS 結果、(右) 缺陷區 GDS 結果。

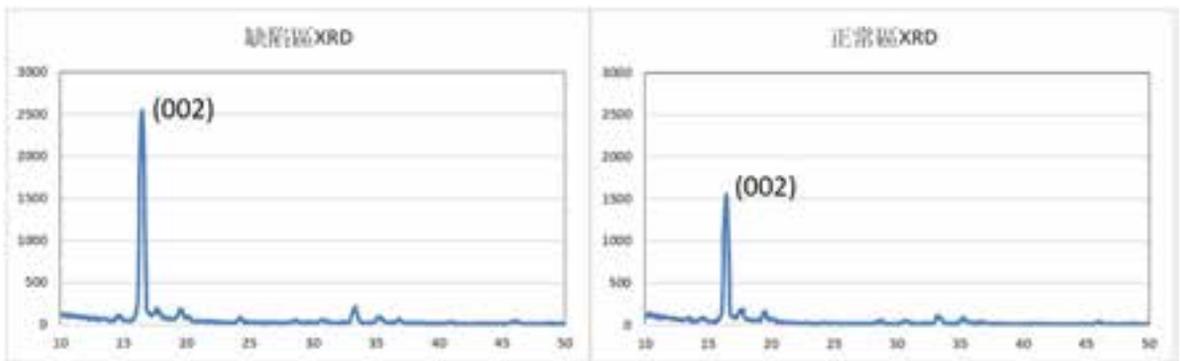
沉浸輓痕黑化不均的原因從上述分析結果可得知，其黑白條紋區域分別對應沉浸輓溝槽與輓面處，於鍍鋅過程之鋅層結構略為不同，對腐蝕(氧化)的抵抗能力亦不同，進而導致腐蝕(氧化)速率與方位的差異。進一步以 X 光繞射儀進行分析，鋅層的結晶方向為底材往表面方向凝固，因此結晶方位較為一致，鋅的結構為 HCP，結晶面主要為 (002)，與 XRD 結果 (圖 9) 相符。在缺陷區與正常區之鋅層結構方位組成上還是有輕微的差異，偏黑缺陷區 (對應沉浸輓溝槽處) 有較強的優選方位 (002) (偏黑區 peak counts 約 2500，偏白區約 1500)，即熱浸鍍鋅時鋼帶與沉浸輓輓面或溝槽接觸時，使生成之鋅層有輕微的方位差。造成方位差的原因可能為：

圖 9 (左) 缺陷區 XRD 結果、(右) 正常區 XRD 結果。

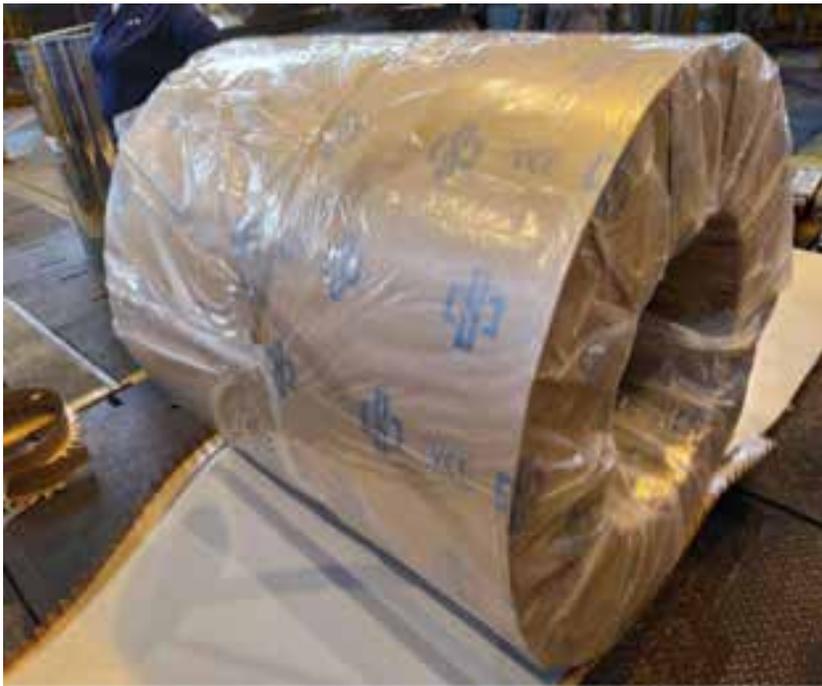
圖 10 全套式 PE 膜鋼捲包裝外觀。

鋼捲面臨長時間久儲及高溫高濕之儲運條件下，將加劇其鋅層黑化效應，於鋼捲防水防鏽紙外再加裝全套式PE膜(圖10)，可減緩水氣侵入鋼捲包裝內部，進而減少鋼帶表面黑化不均問題。

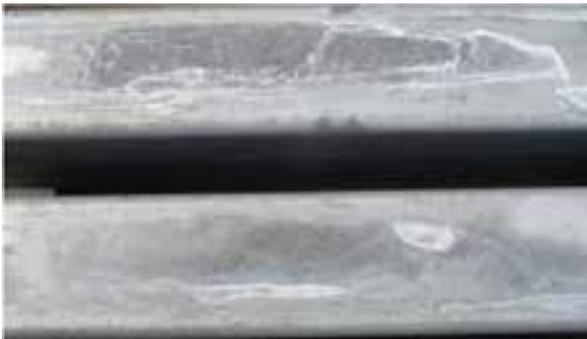
答：所謂「白銹」，除白色外還伴隨著部分淡褐色斑點，此為鋅氧化物在鍍層表面形成的狀態，外觀呈白色粉狀附著。

此乃因鍍層沾到雨淋，且不易乾燥之環境下發生。鍍層若全面均一的沾到雨淋且在快速乾燥的環境下，白銹是不會發生的；若鍍層表面附著腐蝕性物質，如強酸、強鹼、有機酸、食鹽等，亦會有明顯的白銹發生。海上運輸時海水的濺淋，亦是白銹產生的原因。

白銹是體積膨脹的鋅氧化物看起來好像非常嚴重，實際上只是表面稍為腐蝕。白銹發生部位，在開放的環境下會逐漸脫落，爾後在鍍層表面又會形成緻密的保護皮膜，故不會影響其耐蝕性。

鍍件產生白銹情形

白銹之防止發生，一定要注意到存放時之環境，避免沾到雨淋，且使通風良好，保持乾燥。

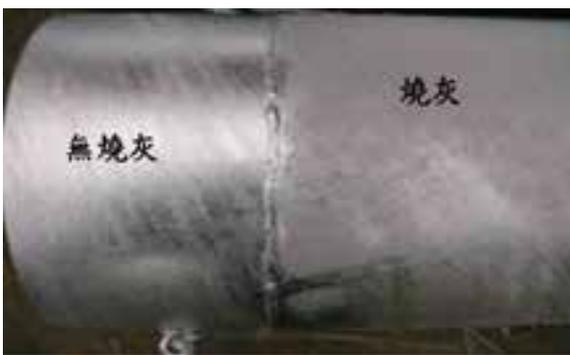
答：鍍鋅表面閃閃發光的鋅金屬光澤消失而呈現灰色或暗灰色光彩的情形，叫做「燒灰」（grey coating）。燒灰就是合金反應活潑，合金層過度成長，露出鍍層表面所致。「燒灰」的發生，在鍍鋅條件（浴溫、冷卻速度）上雖能防止，但如為材質上矽含量多寡所造成的影響，就很難防止；另外，較長或大構件也會在先提出端因持續高溫使純鋅層合金化產生燒灰。然而，燒灰及沒燒灰的耐蝕性，在一般的大氣環境下是沒有差別的，實用上亦沒有問題。

同一鍍件因左右兩邊不同材質，右邊形成燒灰外觀。

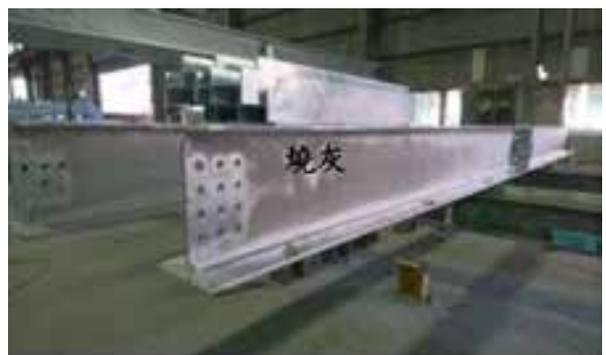
鍍件左端因先提出浴面產生燒灰，但螺栓孔部位因冷卻較快而無產生燒灰。
