# 熱浸鍍鋅

NO.90

## 悠悠聞風在美濃 - 談中壇橋設計與熱浸鍍鋅工程

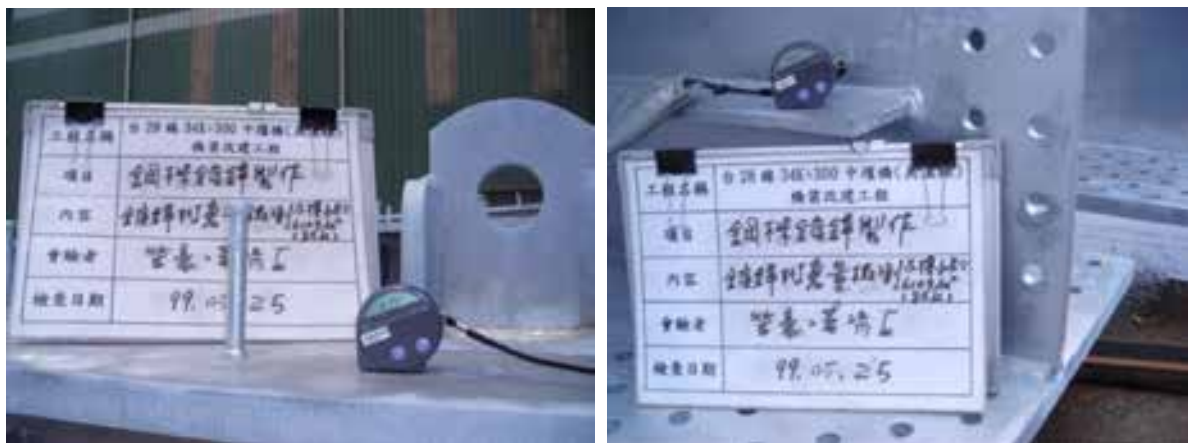
圖 15 鋼構建材鍍鋅檢測

鋼構部分之防蝕系統採用熱浸鍍鋅，減少後續維護管理。圖 15 為鋼梁鍍鋅製作鍍鋅附著量檢測（不得小於  $610 \text{ g/m}^2$  或  $85\mu\text{m}$ ）。依據鋅金屬腐蝕速率參考標準如表 4（中華民國熱浸鍍鋅協會，基於 CNS 16238），中壇橋之鍍鋅設計量耐用年限約在 68~100 年之間，亦與橋梁設計使用年限相匹配。

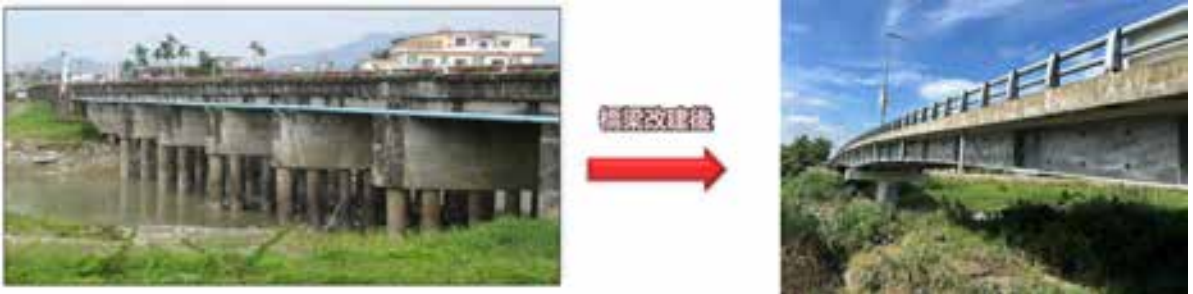
圖 21 橋梁改建前後實景

橋梁改建為減少對環境衝擊的影響並保護河流生態，原橋墩為多垮設置容易對河床造成擾動，進而影響水流與當地生態系統，新橋採用單一橋墩設計能有效降低對河流及周邊環境之影響，並有助於維護當地生物多樣性（如圖 21）。

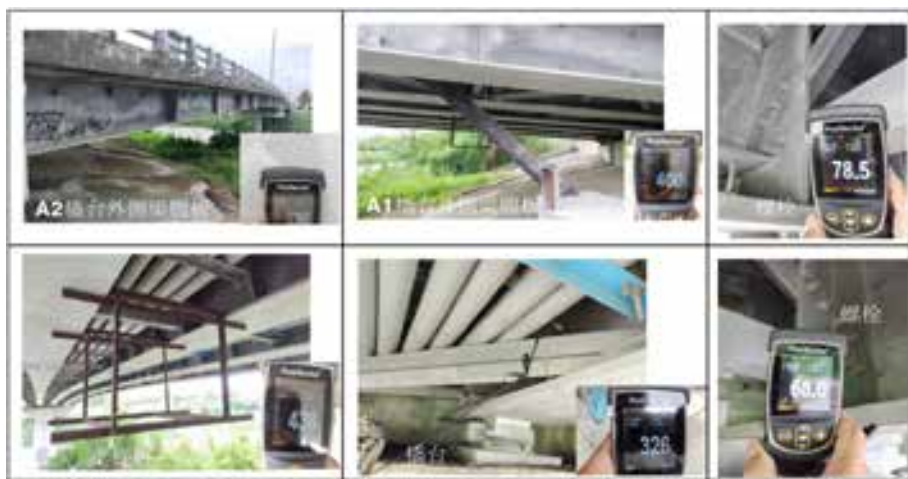
圖 23 中壇橋熱浸鍍鋅構件膜厚實測<sup>(11)</sup>

中壇橋竣工 13 年，主結構膜厚尚可達 300 $\mu$ m 以上，大部分螺栓膜厚尚可達 68 $\mu$ m 以上 (圖 23)，依 CNS16238，C3 等級鋅腐蝕速率 0.4 $\mu$ m/yr~1.1 $\mu$ m/yr，推估中壇橋熱浸鍍鋅鋼構件之耐腐蝕性能尚可維持甚久。

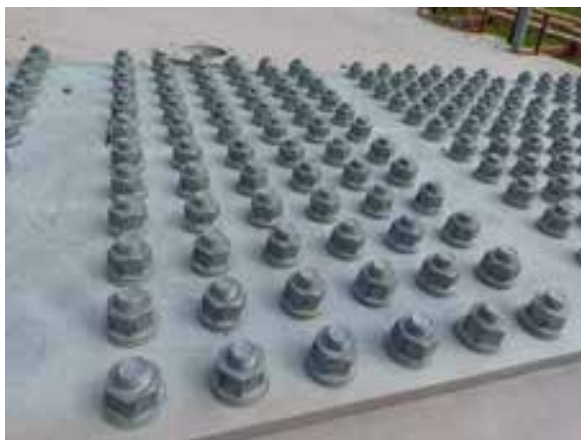
圖 6 箱梁以熱浸鍍鋅 A325 螺栓搭配 DTI 張力指示器組裝

本工程為重陽橋要改善三重區往台北方向的機車通行安全與交通效率，於環河北路二段規劃增設鋼構機車引道長度 500 公尺，車道淨寬 2.5 公尺。主結構採用大型鋼構件，圖 2 所示，有箱梁及 H 型鋼托架，主結構鋼材採用 ASTM A709 GR.50，箱梁尺寸 2.5m×1.65m，長度 5~12m，單一箱梁最重達 20,350kg，箱梁全數進行熱浸鍍鋅處理，如圖 3 所示。鍍鋅完後再運送回鋼構廠進行預組立及塗裝，如圖 4 及圖 5 所示。現場吊裝時，再以熱浸鍍鋅 A325 螺栓搭配 DTI 張力指示器組裝，如圖 6 及

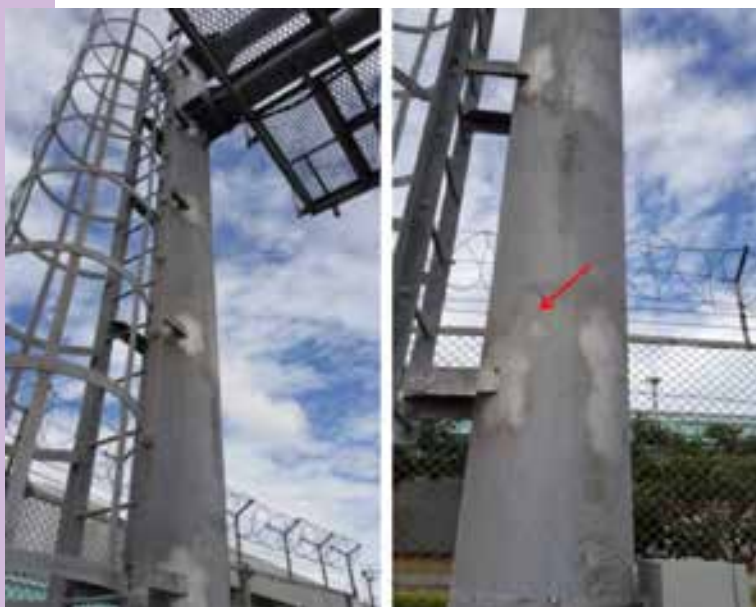
答：銲接位置與紅色箭頭位置顏色不同的原因推測是塗漆所致，因塗漆為熱浸鍍鋅構件銲接後鍍鋅層之修補方法之一。

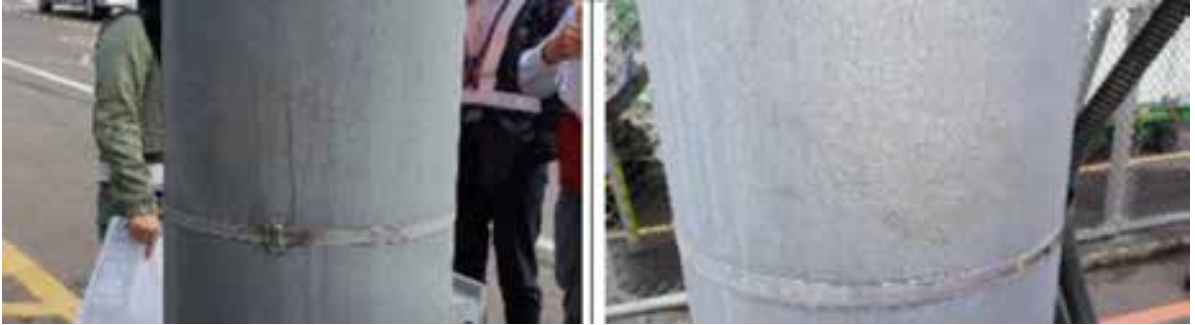
答：鋼管表面白色粉狀物即是白銹，為鋅的氧化物，不影響結構之防蝕性，屬外觀問題。其發生原因為儲放、搬運淋雨或儲放不通風所造成。
