# 熱浸鍍鋅

NO.91

台17線五王大橋改善工程

## 溫度與時間對鋁高強度鋼連續式熱浸鍍 Zn-5 wt%Al 鍍層合金化組織之影響

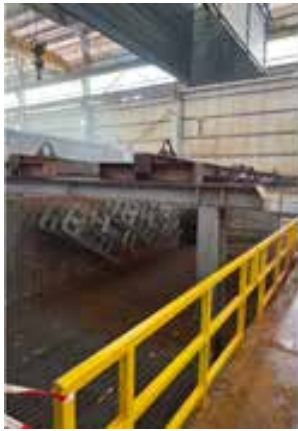
圖 11 烘乾區

1. 所有前處理桶槽是架高型（桶槽直接放置在地面上）
2. 設有烘乾暫存區
3. 移動式鍍鋅門罩（隨著天車移動）
4. 頂部吸氣裝置（搜集鍍鋅白煙（粉塵））
5. 附註設備有廢水處理設備、助鍍液除鐵設備、鋅灰回收爐、酸過濾設備

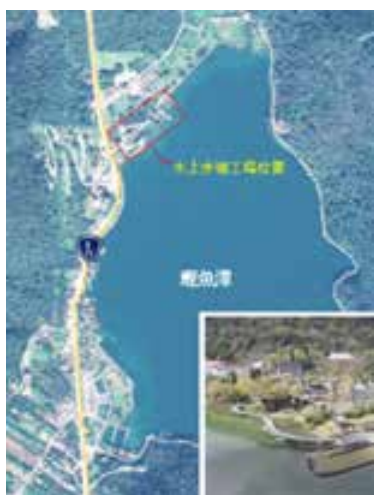
圖 1 水上步道工程位置圖

以及外來遊客所喜愛，近年平均年遊客量更達 140 萬人次以上。本計畫位於鯉魚潭西北隅，以自然流暢的 120 公尺長、3.5 公尺寬之曲線水上鋼構棧橋（圖 1），串接潭西與潭北的人行步道及自行車道，建置綠色人本交通環境，賦予鯉魚潭風景區嶄新風貌。

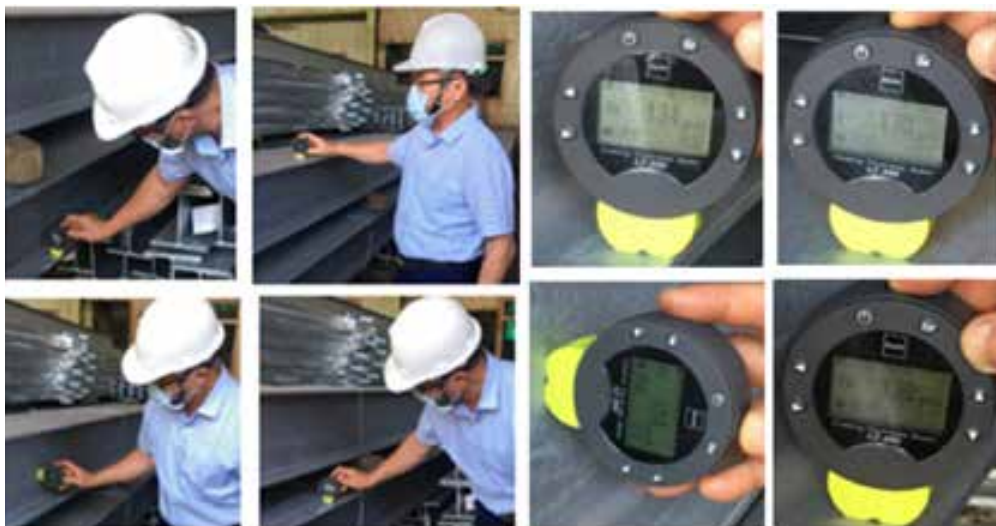
圖 5 鋼梁不同區位的鍍鋅膜厚度量測紀錄圖

如隨機取樣的廠驗照片顯示，4組分別位於鋼樑不同區位的鍍鋅膜厚分別為 159 / 170 / 134 / 139 $\mu\text{m}$ ，均大於本計畫鍍鋅膜厚 100 $\mu\text{m}$  的要求（圖 5）。本計畫採用的型鋼如表一，均為工程上常用的中小型鋼構，可完全浸泡在鍍鋅槽中，其鍍鋅量基本上不會有太大的變化，因此准予進行後續 50 $\mu\text{m}$  環氧樹脂底漆的保護作業。

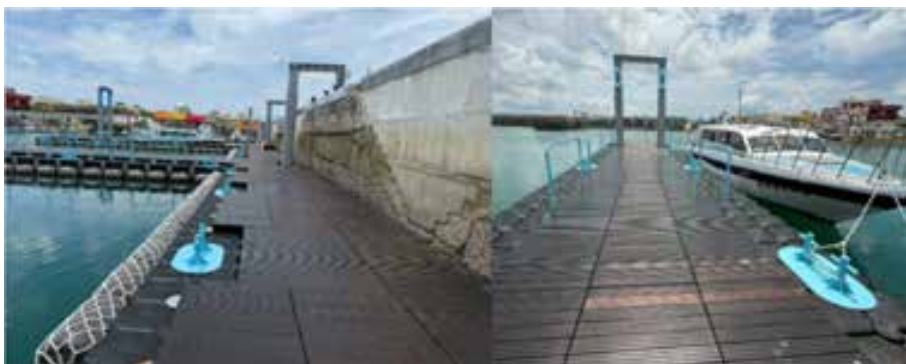
圖 10 赤崁浮動碼頭完工照片

防蝕改善之創新設計，持續以節能減碳及景觀美質的設計理念精進相關細結，並節省大量的後續維護人力物力，詳如本公司於 2025 年正執行中的赤崁浮動碼頭設施更新之部分照片(圖 10)。

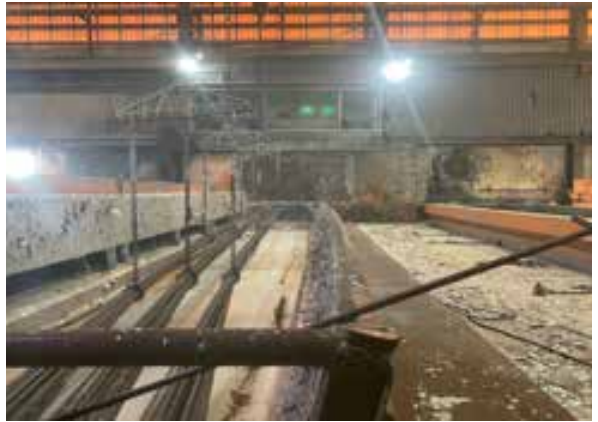
圖 6 熱浸鋅作業（一）

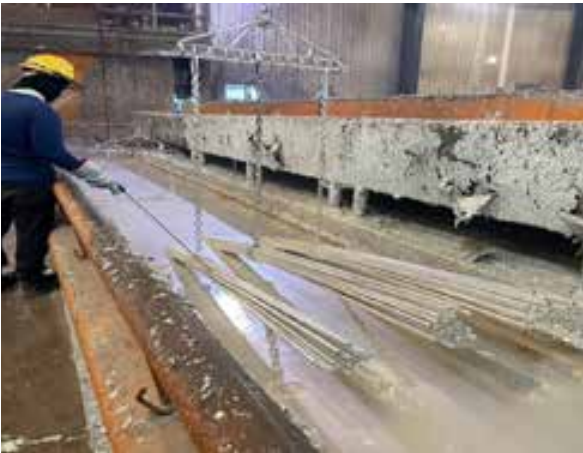
圖 7 熱浸鋅作業（二）

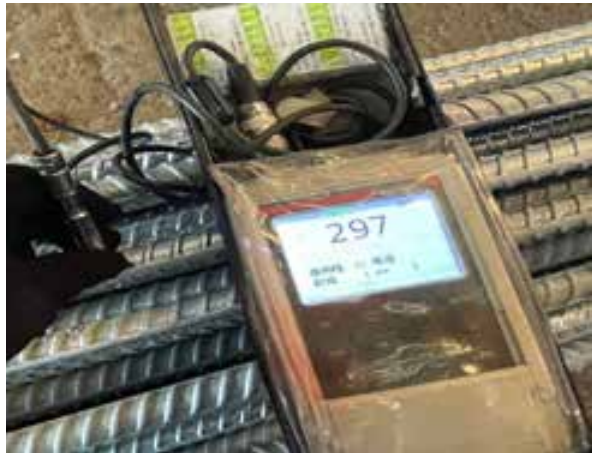
圖 8 鋼筋鍍鋅膜厚度量測 ( $1\mu\text{m} = 7.2\text{g}/\text{m}^2$ )
